WARMTESCAN . NU
Doe je Warmtescan.nu!

Thermografisch rapport

Klant: **Voorbeeld**
Adres: **Diverse locaties**

Datum thermografie:	00-00-2023
Thermograaf:	Frank de Bruijn
	No. 2022NL45N017 Infrared Thermographer Cat. 1.
Buitentemperatuur:	5 °C
Binnentemperatuur:	± 19 °C
Temperatuurverschil binnen-buiten Δt :	>11 °C
Rel. Vochtigheid:	88%
Tijd:	00:00 - 00:00 uur
Weer:	Open lucht, wind 19km/u

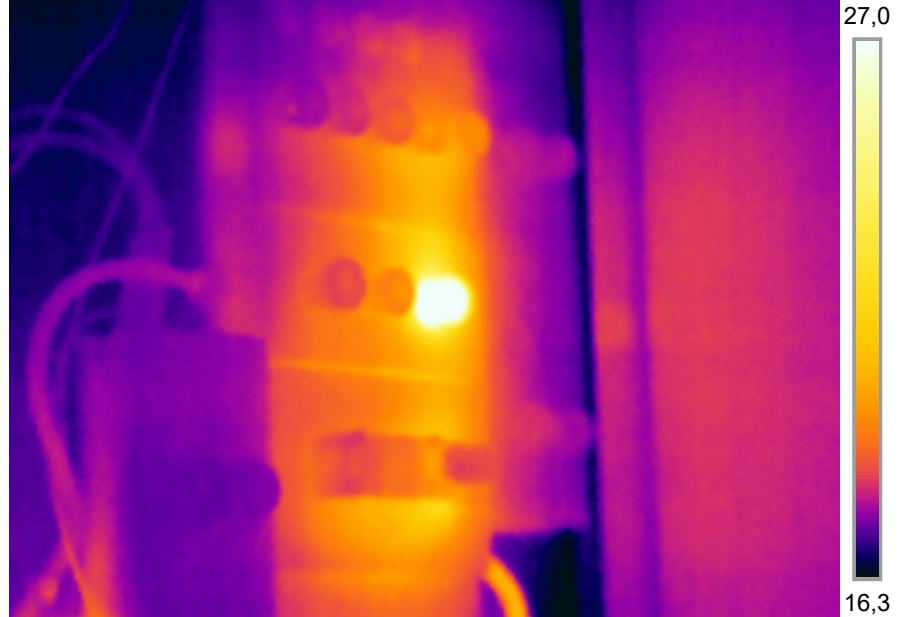
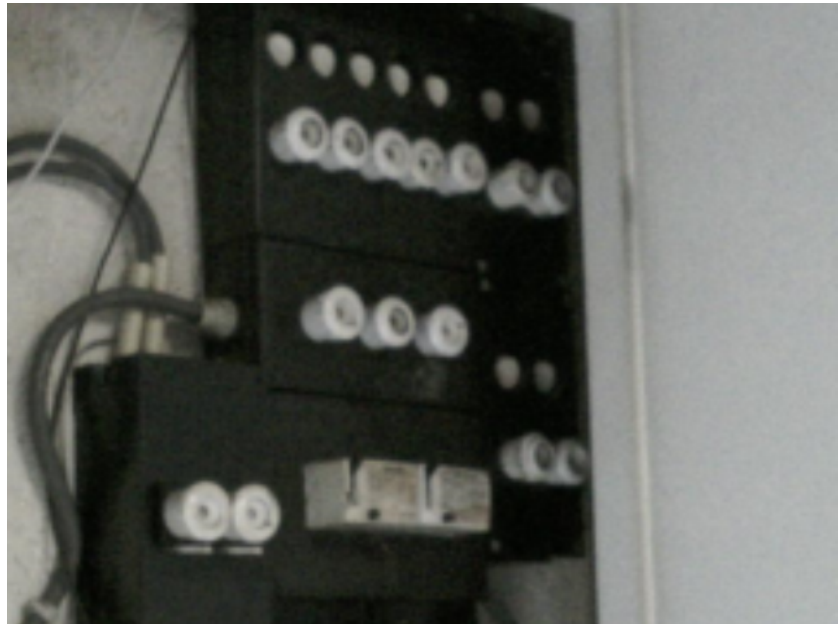
FLIR0019.jpg

Voorbeeld van een overbelaste stop.

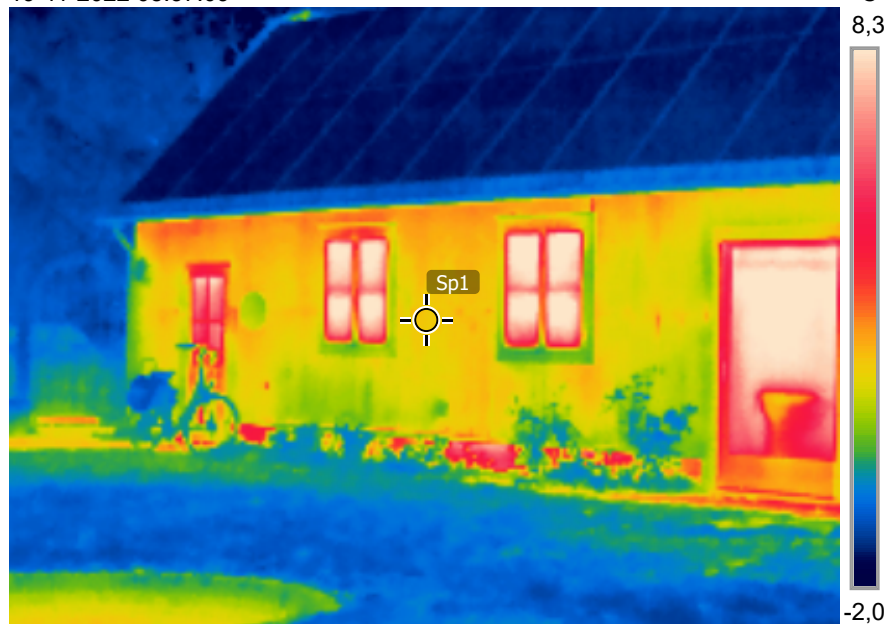
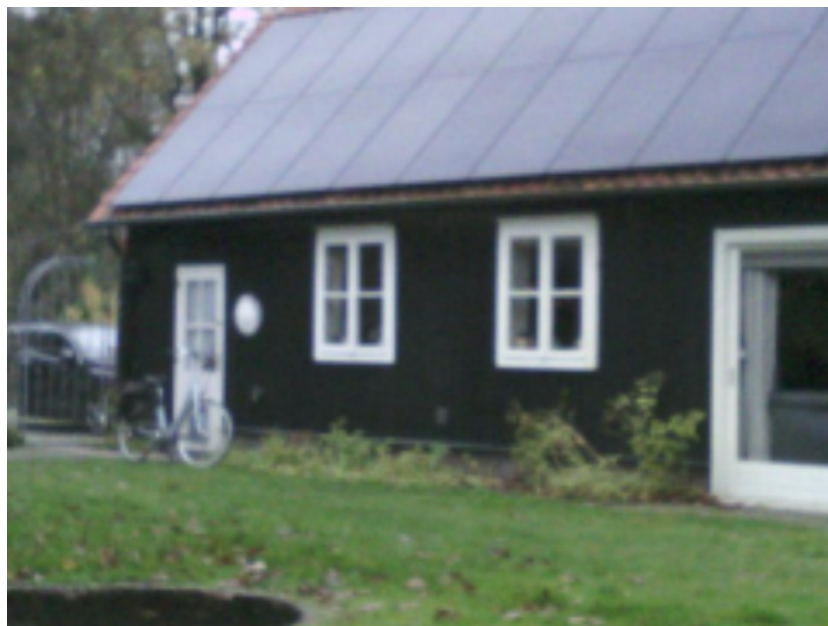
FLIR0087.jpg

Warmteverlies door de oudere ramen en kozijnen.

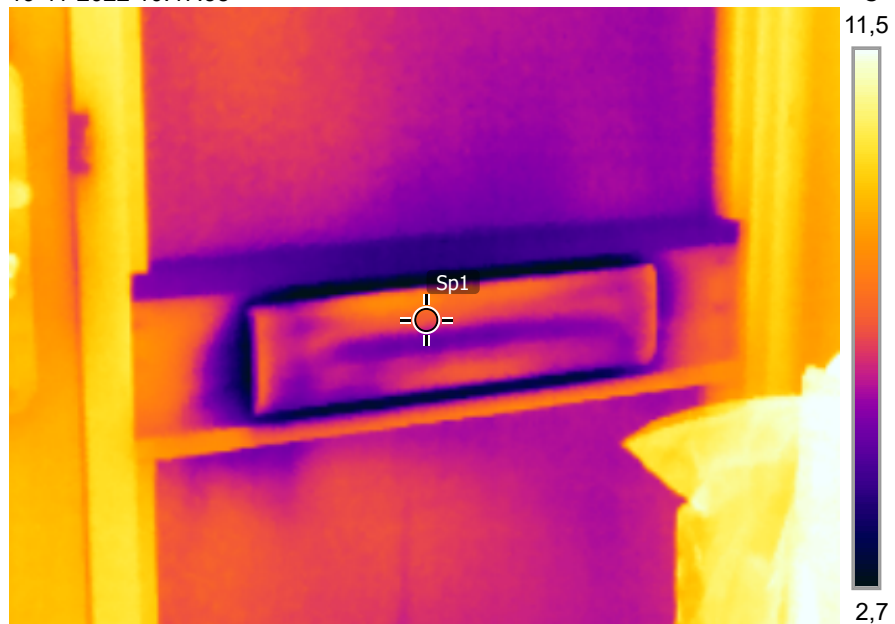
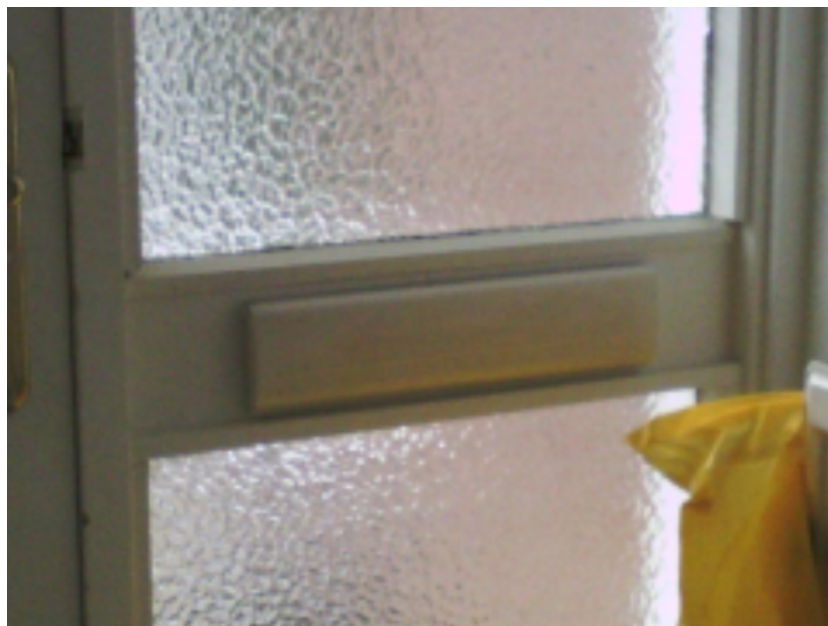
FLIR0133.jpg

Bekend probleem bij deur brievenbussen.

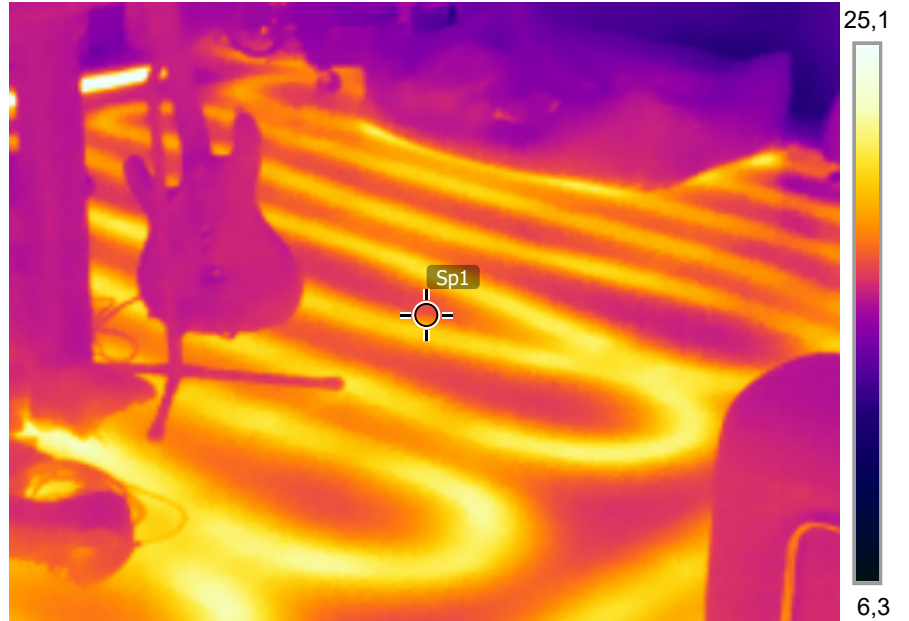
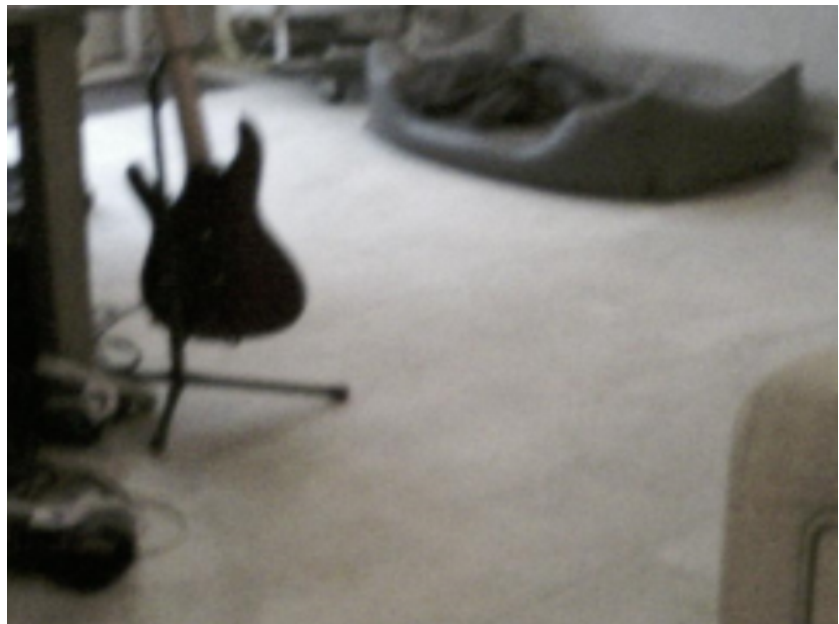
FLIR0065.jpg

Mooi voorbeeld van een werkende (oudere) vloerisolatie.

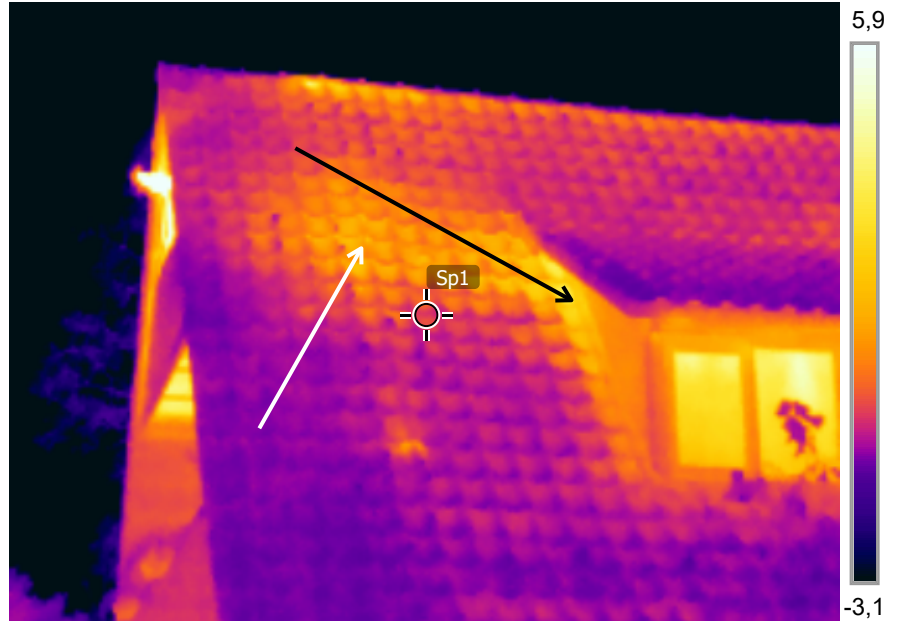
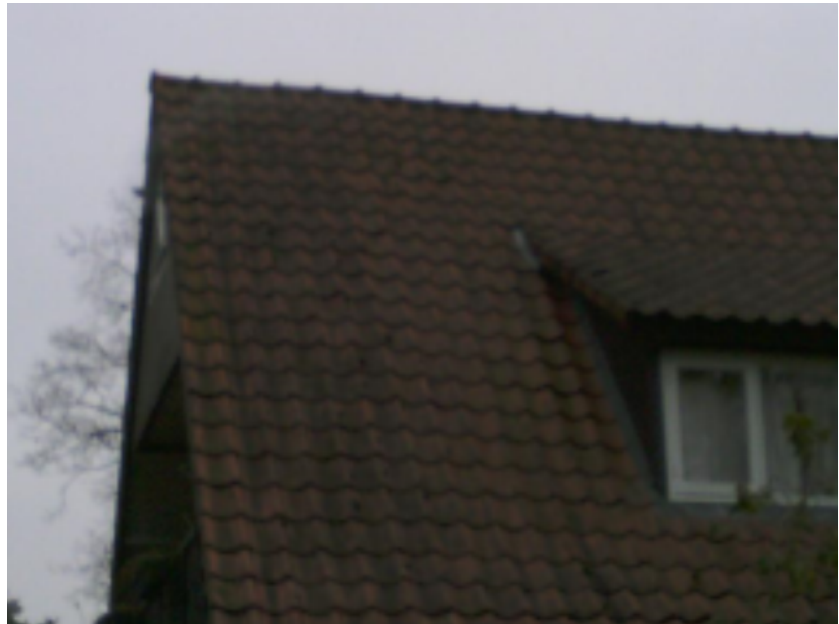
FLIR0101.jpg

Dakisolatie problemen in combinatie met een slechte koppeling van het dakkapel met het dak.

Tevens veel verlies door het enkelglas. Linksboven is te zien waar de ketel staat.

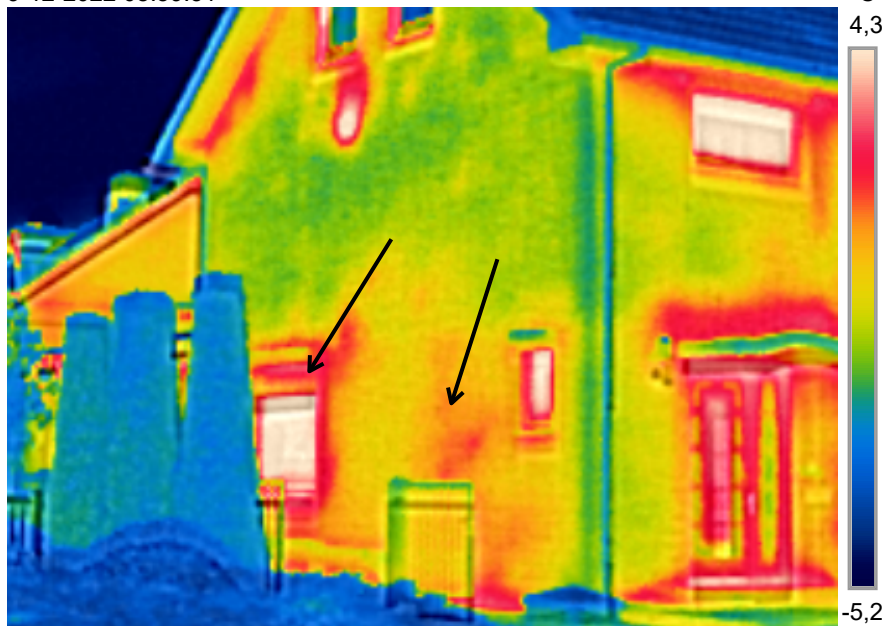
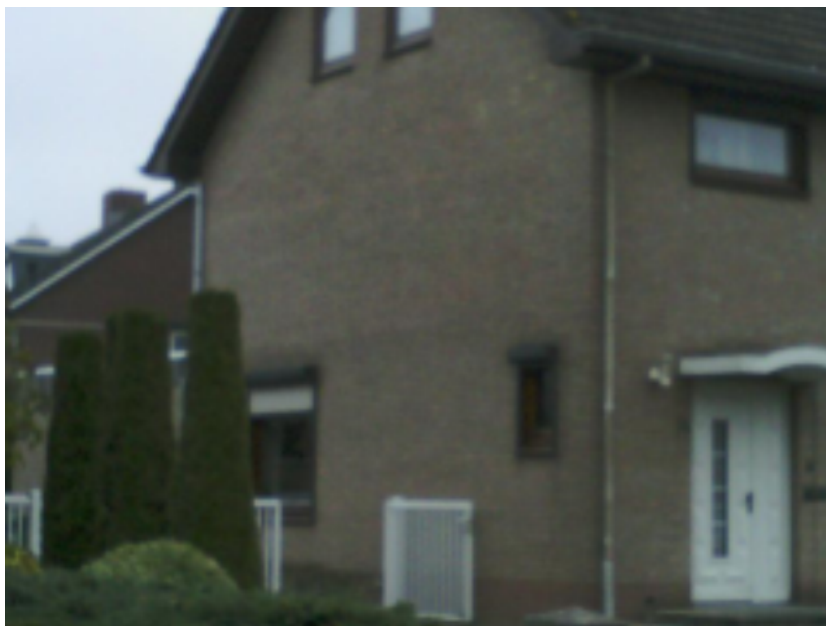
FLIR0589.jpg

Spouwmuurisolatie ontbreekt of is verzakt.
Daarnaast boven raam is er een koudebrug door de betonlatei en rolluik
koof

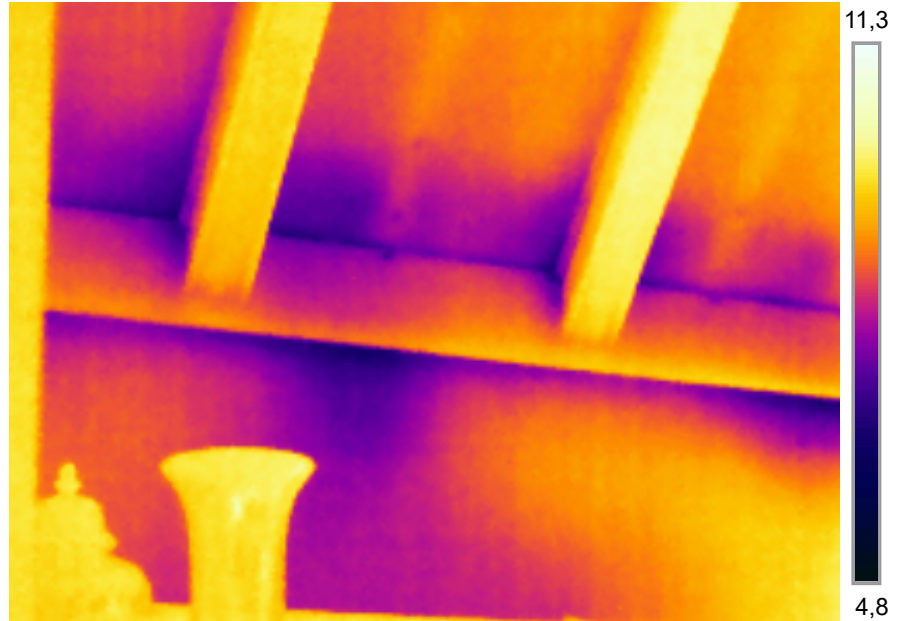
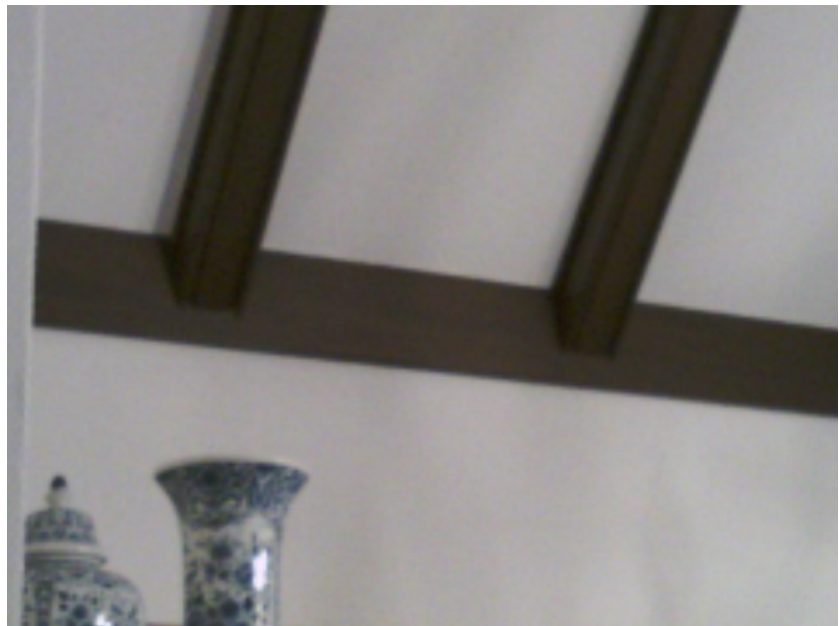
FLIR1211.jpg

Bij het bouwknooppunt gevel en dak is er ruimte tussen de balken en gevel ontstaan waardoor de kou binnenkomt.

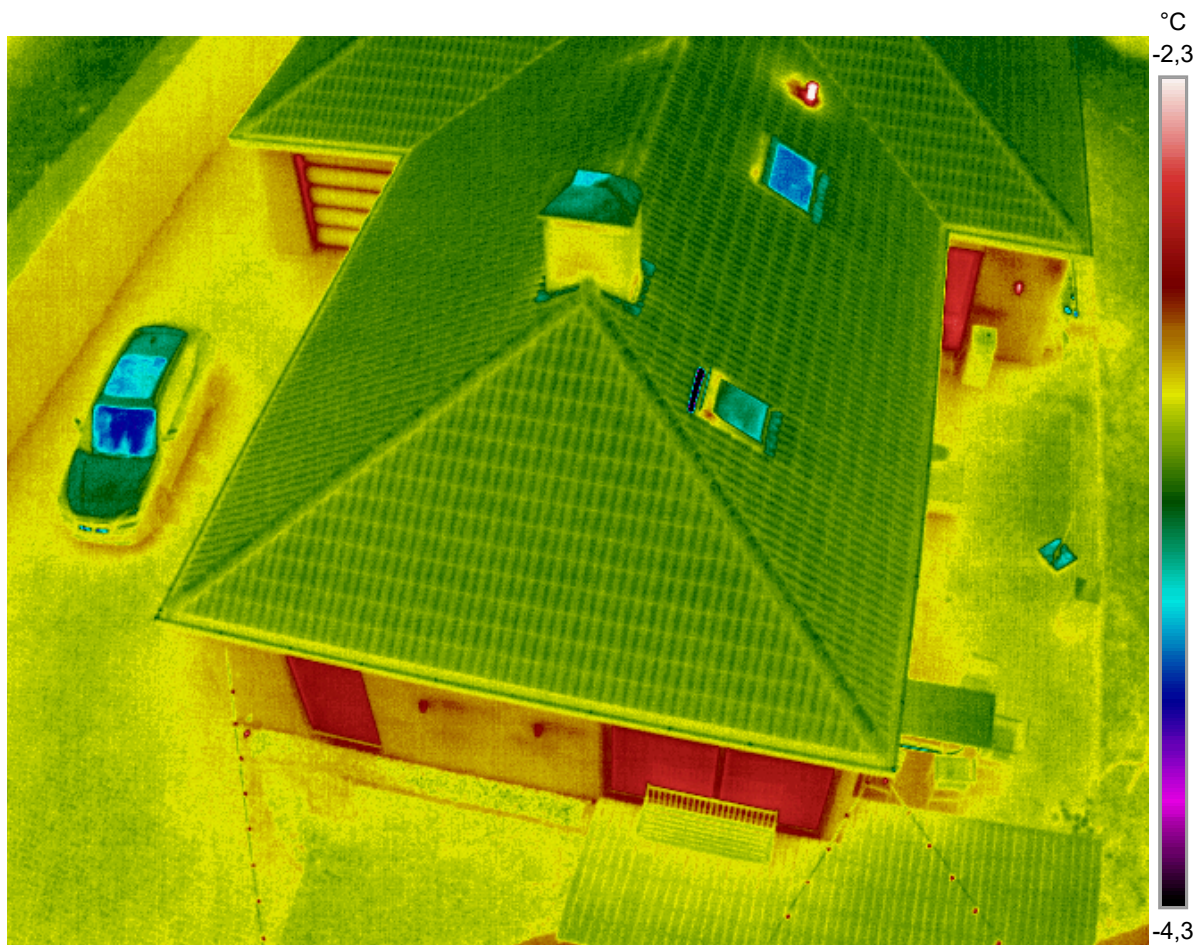
DJI_0480_T.JPG.img

De drone beelden laten op deze overzichtsfoto goed de problemen zien bij dit gebouw. Het oudere glas is niet meer geschikt voor een comfortabele leefomgeving.
